CLIENTE		
NOME	RAZÃO SOCIAL	
EMAIL	OBSERVAÇÃO	
LOCAL		
NOME TECNOGERA - LOCACAO E TRANSFORMACAO DE ENERGIA SA	ENDEREÇO	
ATIVO		
NOME	MARCA	
MODELO	PATRIMÔNIO / NÚMERO DE SÉRIE /	
01- APT		
DATA E HORA DE INICIO 14/05/2026 12:16:00	PRINCIPAIS ETAPAS DA TAREFA REALIZAR MANUTENÇÃO PREVENTIVA IO VERIFICAÇÃO DE. IREIS DE OLEO E ÁGUA REALIZAR TESTE DE FUNCIONAMENTO.	EPIS NECESSÁRIOS UNIFORME NR 10 LUVAS BOTA DE SEGURANÇA ÓCULOS CAPACETE PROTETOR AURICULAR.
PERIGOS EXISTENTES E/OU POTENCIAIS CHOQUE ELÉTRICO ANIMAIS PEÇONHENTOS QUEIMADURAS	MEDIDAS PARA CONTROLAR PERIGOS E RISCOS O USO ADEQUADO DOS EPI'S E ISOLAÇÃO DA AREA ADENTRO	
02- SEGURANÇA		
POSSUI KIT MITIGAÇÃO? SIM	KIT MITIGAÇÃO

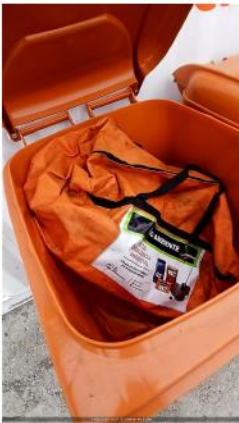
QUANTIDADE DE KIT MITIGAÇÃO 1
POSSUI EXTINTOR? SIM	EXTINTOR

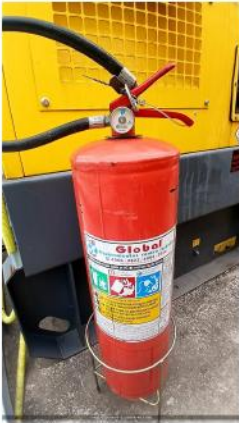
QUANTIDADE DE EXTINTOR 1

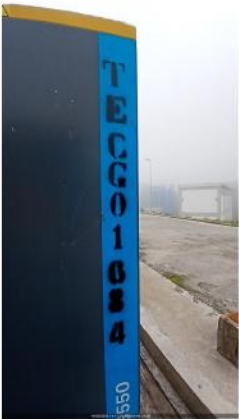
FOTO IDENTIFICAÇÃO DO PATRIMONIO

CONDIÇÕES DE LIMPEZA LIMPO	CONDIÇÕES DOS ADESIVOS BOM	EQUIPAMENTO POSSUI AVARIA? NÃO
--------------------------------------	--------------------------------------	--

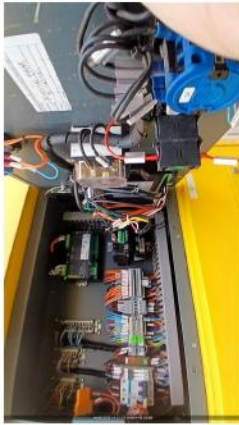
INTEGRIDADE DO PAINEL

VERIFICAR LISTA DE PROTEÇÃO PADRÃO
OK

VERIFICAR SE EXISTEM ADAPTAÇÕES INCORRETAS
NÃO POSSUI

VERIFICAR BORNES DE CONEXÃO DO CONTROLADOR
OK

VERIFICAR APERTO DE PARAFUSOS/BORNES
OK

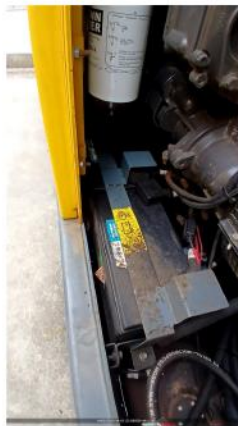
BATERIA POSSUI PROTEÇÃO DE POLOS?

CONDIÇÕES DO SUPORTE E FIXAÇÃO DAS BATERIAS OK	CONDIÇÃO DOS TERMINAIS DAS BATERIAS OK	TERMINAIS DA BATERIA LIVRE DE OXIDAÇÃO SIM
VERIFICAR SE EXISTEM ADAPTAÇÕES INCORRETAS NÃO POSSUI	POSSUI CARREGADOR DE BATERIA? SIM	MODELO DO CARREGADOR DE BATERIA

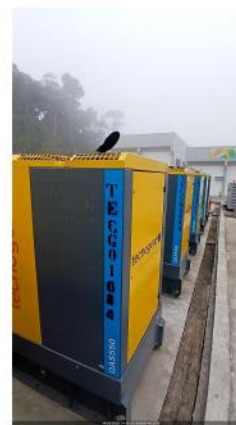
SE SIM, FOTO

FIXAÇÃO E INTEGRIDADE DO SILENCIOSO E DOS TUBOS DE TRANSIÇÃO DO ESCAPAMENTO

OK

É POSSIVEL VISUALIZAR O FLAP?

SIM
