CLIENTE		
NOME	RAZÃO SOCIAL	
EMAIL	OBSERVAÇÃO	
LOCAL		
NOME TECNOGERA - LOCAÇÃO E TRANSFORMAÇÃO DE ENERGIA SA	ENDEREÇO	
ATIVO		
NOME	MARCA	
MODELO	PATRIMÔNIO / NÚMERO DE SÉRIE /	
01- APT		
DATA E HORA DE INÍCIO 15/05/2026 09:00:00	PRINCIPAIS ETAPAS DA TAREFA REALIZAR MANUTENÇÃO PREVENTIVA I1 SEM A NECESSIDADE DA I0 CONFERIR NÍVEIS DE ÁGUA E ÓLEO	EPI'S NECESSÁRIOS UNIFORME NR10 BOTA DE SEGURANÇA ÓCULOS DE PROTEÇÃO PROTETOR AURICULAR LUVAS CAPACETE/BONE CASQUETE
PERIGOS EXISTENTES E/OU POTENCIAIS QUEDAS DO MESMO NÍVEL ANIMAIS PEÇONHENTOS CHOQUE ELÉTRICO QUEIMADURAS PESSOAS NÃO AUTORIZADAS ADENTRAR A ÁREA	MEDIDAS PARA CONTROLAR PERIGOS E RISCOS ISOLAMENTO DA ÁREA USO DOS EPI'S NECESSÁRIOS	
02- SEGURANÇA		
POSSUI KIT MITIGAÇÃO? SIM	KIT MITIGAÇÃO

FOI REALIZADO APENAS MANUTENÇÃO PREVENTIVA I1 SEM A NECESSIDADE DA I0
FOI CONFIRMADO NÍVEIS DE ÁGUA E ÓLEO
GMG OPERACIONAL A DISPOSIÇÃO DO CLIENTE

MANUTENÇÃO PREVENTIVA I1 FELIPE
15/05/2026 12:39:05

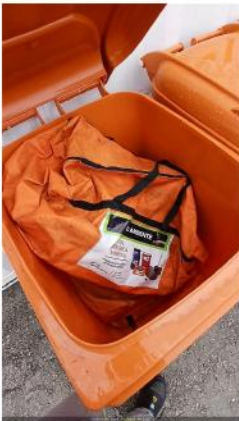
QUANTIDADE DE KIT MITIGAÇÃO 1

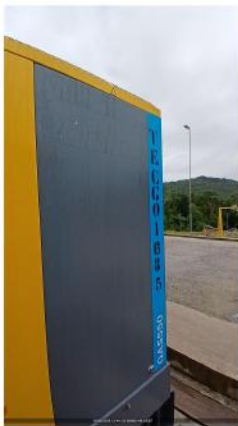
FOTO IDENTIFICAÇÃO DO PATRIMONIO

CONDIÇÕES DE LIMPEZA LIMPO	CONDIÇÕES DOS ADESIVOS BOM	EQUIPAMENTO POSSUI AVARIA? NÃO
--------------------------------------	--------------------------------------	--

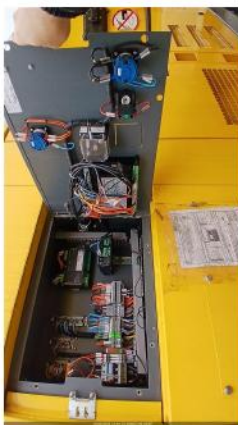
INTEGRIDADE DO PAINEL

VERIFICAR LISTA DE PROTEÇÃO PADRÃO
OK

VERIFICAR SE EXISTEM ADAPTAÇÕES INCORRETAS
NÃO POSSUI

VERIFICAR BORNES DE CONEXÃO DO CONTROLADOR
OK

VERIFICAR APERTO DE PARAFUSOS/BORNES
OK

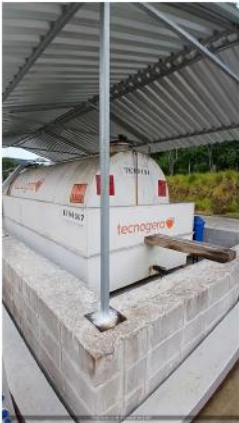
EQUIPAMENTO COM TANQUE EXTERNO EXTERNO	EQUIPAMENTO POSSUI AVARIA? NÃO	POSSUI MARCADOR DE NÍVEL DE COMBUSTÍVEL? SIM
NÍVEL DE ÓLEO DIESEL (%) 65	CONDIÇÕES DE CONEXÕES E ABRAÇADEIRAS DE ABASTECIMENTO OK	HÁ VAZAMENTO DE ÓLEO? NÃO
TAMPA DO TANQUE DE COMBUSTÍVEL OK	BACIA DE CONTENÇÃO POSSUI	BACIA COM TAMPÃO DE DRENO? SIM
CONDIÇÕES DE LIMPEZA LIMPO	FOTO IDENTIFICAÇÃO DO PATRIMONIO

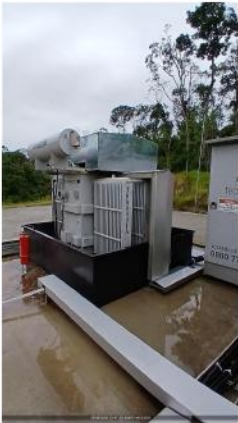
FOTO IDENTIFICAÇÃO DO PATRIMONIO

TRANSFORMADOR POSSUI	CONDIÇÕES DE LIMPEZA LIMPO
CONDIÇÕES DE LIMPEZA LIMPO	BANCO DE CARGA NÃO POSSUI	QUADRO NÃO POSSUI
CONTÊINER NÃO POSSUI	CARRETA REBOQUE NÃO POSSUI	REALIZADO TROCA DO FILTRO DE COMBUSTÍVEL NÃO
REALIZADO TROCA DO FILTRO SEPARADOR DE ÁGUA E ÓLEO NÃO	REALIZADO TROCA DO FILTRO DE ÓLEO LUBRIFICANTE SIM	FOTO DO FILTRO DE ÓLEO LUBRIFICANTE VELHO

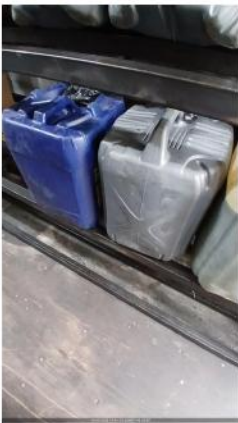
REALIZADO TROCA DO FILTRO DE ÁGUA NÃO SE APLICA	REALIZADO LIMPEZA DO FILTRO ROTATIVO? NÃO SE APLICA	REALIZADO TROCA DO FILTRO DE AR NÃO SE APLICA
FOTO DO ÓLEO LUBRIFICANTE VELHO

REALIZADO TROCA DO OLEO LUBRIFICANTE? SIM	POSSUI QTA INTERNO? NÃO
