CLIENTE	
NOME	RAZÃO SOCIAL
EMAIL	OBSERVAÇÃO
LOCAL	
NOME TECNOGERA - LOCAÇÃO E TRANSFORMAÇÃO DE ENERGIA SA	ENDEREÇO
ATIVO	
NOME	MARCA
MODELO	PATRIMÔNIO / NÚMERO DE SÉRIE
01- APT	
DATA E HORA DE INICIO 22/05/2026 09:20:00	PRINCIPAIS ETAPAS DA TAREFA
EPIS NECESSÁRIOS	PERIGOS EXISTENTES E/OU POTENCIAIS
MEDIDAS PARA CONTROLAR PERIGOS E RISCOS	
02- SEGURANÇA	
POSSUI KIT MITIGAÇÃO? SIM	KIT MITIGAÇÃO

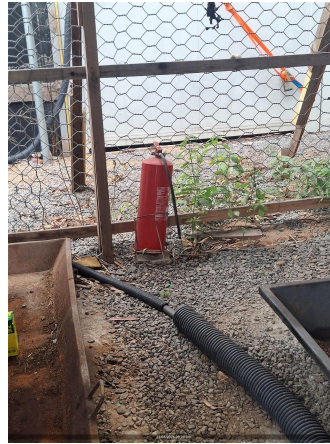
FOTO DA ETIQUETA DE VALIDADE DO EXTINTOR

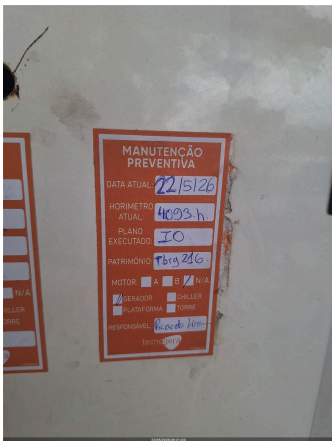
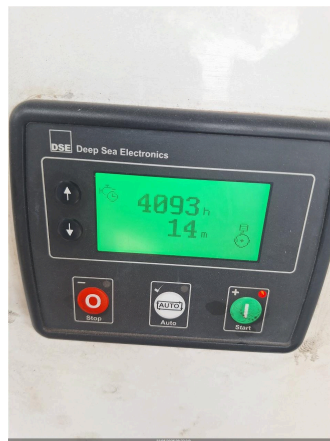
FOTO DO HORIMETRO

IDENTIFICAÇÃO DO PATRIMÔNIO

ETIQUETA DE MANUTENÇÃO PREVENTIVA

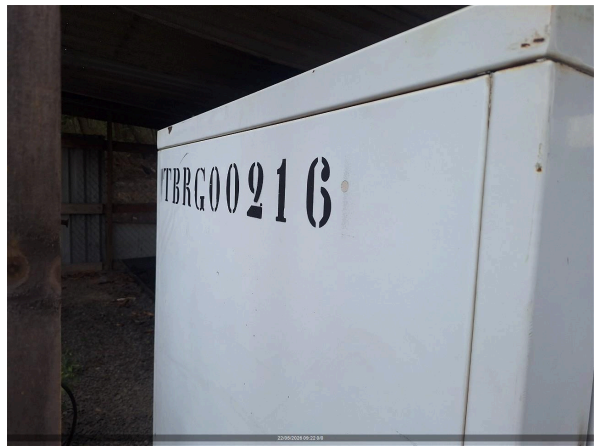
FOTO IDENTIFICAÇÃO DO PATRIMONIO

FOTO FRONTAL

CONDIÇÕES DE LIMPEZA
LIMPO

CONDIÇÕES DOS ADESIVOS
BOM

EQUIPAMENTO POSSUI AVARIA?
NÃO

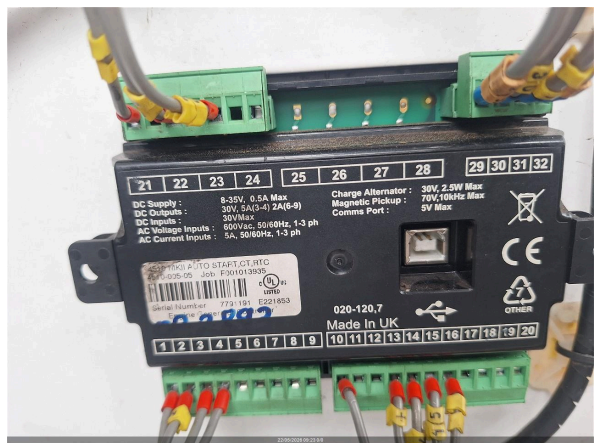
Nº DE SERIE DO CONTROLADOR (MÓDULO)

VERIFICAR BORNES DE CONEXÃO DO CONTROLADOR
OK

VERIFICAR APERTO DE PARAFUSOS/BORNES
OK

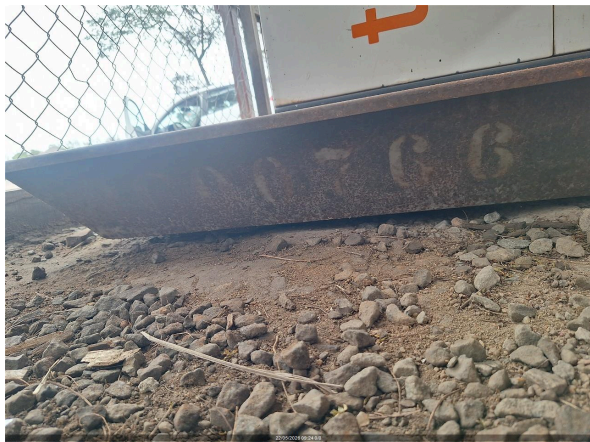
EQUIPAMENTO COM TANQUE INTERNO	EQUIPAMENTO POSSUI AVARIA?
SE SIM, FOTO	POSSUI MARCADOR DE NÍVEL DE COMBUSTIVEL? NÃO
NÍVEL DE ÓLEO DIESEL (%) 0	CONDIÇÕES DE CONEXÕES E ABRAÇADEIRAS DE ABASTECIMENTO OK
HÁ VAZAMENTO DE OLEO? NÃO	SE SIM, FOTO
TAMPA DO TANQUE DE COMBUSTIVEL OK	BACIA DE CONTENÇÃO POSSUI
BACIA COM TAMPÃO DE DRENO?	FOTO DO TAMPÃO DE DRENO DA BACIA DE CONTENÇÃO
SE NOK, INFORME A MEDIDA NECESSÁRIA	FOTO FRONTAL
FOTO LATERAL DIREITA	FOTO LATERAL ESQUERDA
FOTO TRASEIRA	CONDIÇÕES DE LIMPEZA SUJO
FOTO IDENTIFICAÇÃO DO PATRIMONIO

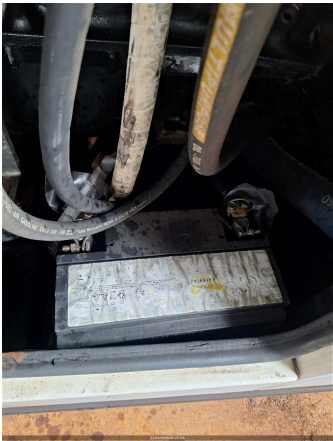
REALIZADO REVISÃO NA TURBINA?	SE SIM, FOTO
REALIZADO REJUVENECIMENTO DO ALTERNADOR?	SE SIM, FOTO
VERIFICADO ESCOVAS ALTERNADOR DC?	INSPECIONADO/REVISADO/SUBSTITUIDO MOTOR DE PARTIDA?
VERIFICAR COLMEIA DO RADIADOR OK	
10- ALTERNADOR	
É POSSIVEL VERIFICAR SE A TAMPA TRASEIRA DO ALTERNADOR ESTÁ LIMPA E INTEGRÁ? NÃO	SE SIM, FOTO
É POSSIVEL VERIFICAR A FOLGA NA CERAMICA DOS DIODOS? NÃO É POSSIVEL VERIFICAR	SE SIM, FOTO
É POSSIVEL VERIFICAR SOLDA DOS DIODOS? NÃO É POSSIVEL VERIFICAR	SE SIM, FOTO
VENTILADOR DO ALTERNADOR LIMPO E INTEGRO SIM	INTEGRIDADE DA CORREIA DO VENTILADOR OK
VERIFICAR FIXAÇÃO DA PLACA REGULADORA OK	PLACA REGULADORA POSSUI FUSIVEL DE PROTEÇÃO? SIM
REAPERTO E TORQUEAMENTO DE PARAFUSOS DE BARRAMENTO E FINALIZAR COM MARCAÇÃO	TESTE DE ISOLAÇÃO ENTRE ESTATOR PRINCIPAL X TERRA (4 E 10;5 E 11; 6 E 12)
11- BATERIA	
CONDIÇÕES DO SUPORTE E FIXAÇÃO DAS BATERIAS NOK	SE NOK, FOTO

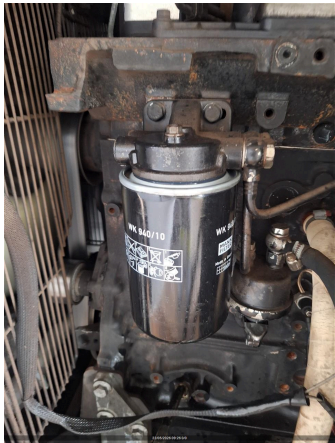
SE SIM, FOTO	INDICAR NÍVEL DE EMISSÃO DE FUMAÇA (TABELA RINGELMANN) 1
13- ACESSORIOS	
FOTO IDENTIFICAÇÃO DO PATRIMONIO	FOTO IDENTIFICAÇÃO DO PATRIMONIO
FOTO IDENTIFICAÇÃO DO PATRIMONIO	FOTO IDENTIFICAÇÃO DO PATRIMONIO
FOTO IDENTIFICAÇÃO DO PATRIMONIO	TRANSFORMADOR NÃO POSSUI
FOTO FRONTAL	FOTO LATERAL DIREITA
FOTO LATERAL ESQUERDA	FOTO TRASEIRA
CONDIÇÕES DE LIMPEZA	CONDIÇÕES DE LIMPEZA
BANCO DE CARGA NÃO POSSUI	FOTO FRONTAL
FOTO LATERAL DIREITA	FOTO LATERAL ESQUERDA
FOTO TRASEIRA	CONDIÇÕES DE LIMPEZA
QUADRO NÃO POSSUI	FOTO FRONTAL
FOTO LATERAL DIREITA	FOTO LATERAL ESQUERDA
FOTO TRASEIRA	CONDIÇÕES DE LIMPEZA
CONTÊINER NÃO POSSUI	FOTO FRONTAL
FOTO LATERAL DIREITA	FOTO LATERAL ESQUERDA
FOTO TRASEIRA	CONDIÇÕES DE LIMPEZA
CARRETA REBOQUE NÃO POSSUI	FOTO FRONTAL
FOTO LATERAL DIREITA	FOTO LATERAL ESQUERDA
FOTO TRASEIRA	CONDIÇÕES DE LIMPEZA
REALIZADO TROCA DO FILTRO DE COMBUSTÍVEL SIM	FOTO DA MARCAÇÃO DA DATA DA TROCA NO FILTRO DE COMBUSTÍVEL
