CLIENTE	
NOME	RAZÃO SOCIAL
EMAIL	OBSERVAÇÃO
LOCAL	
NOME TECNOGERA - LOCAÇÃO E TRANSFORMAÇÃO DE ENERGIA SA	ENDEREÇO
ATIVO	
NOME	MARCA
MODELO	PATRIMÔNIO / NÚMERO DE SÉRIE
01- APT	
DATA E HORA DE INÍCIO 24/05/2026 08:53:00	PRINCIPAIS ETAPAS DA TAREFA Manutenção Preventiva mensal
EPIS NECESSÁRIOS Capacete, Óculos, Protetor Aur	PERIGOS EXISTENTES E/OU POTENCIAIS Choque Elétrico, Queimaduras,
MEDIDAS PARA CONTROLAR PERIGOS E RISCOS Uso correto dos EPI e Atenção	
02- SEGURANÇA	
POSSUI KIT MITIGAÇÃO? SIM	KIT MITIGAÇÃO

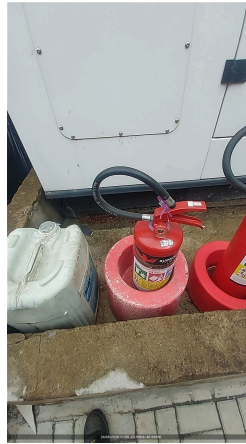
FOTO DA ETIQUETA DE VALIDADE DO EXTINTOR

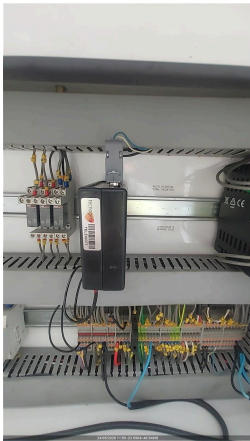
SE SIM, FOTO DA TAG DO MODEM

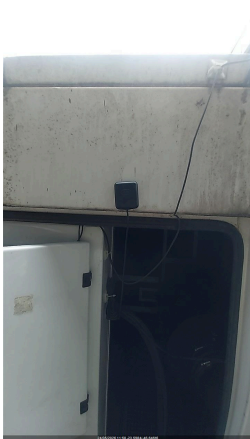
FOTO ANTENA GPS (ANTENA QUADRADA)

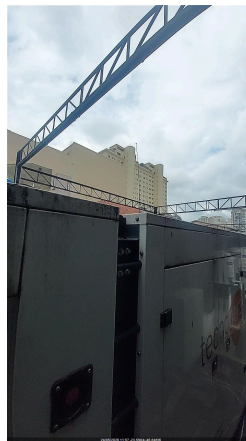
FOTO ANTENA DADOS (ANTENA COMPRIDA)

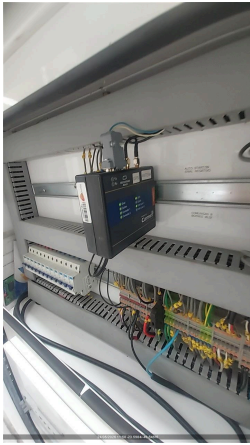
FOTO DOS LEDS DO MODEM (TODOS DEVEM ESTAR ACESOS E SEM PISCAR)

A TELEMETRIA FICOU COMUNICANDO?
SIM

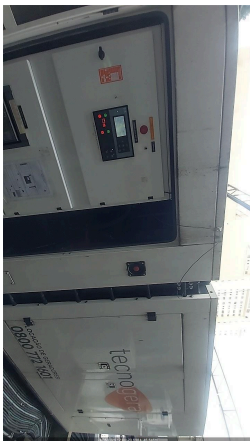
FOTO FRONTAL

CONDIÇÕES DE LIMPEZA
LIMPO

CONDIÇÕES DOS ADESIVOS
BOM

EQUIPAMENTO POSSUI AVARIA?
NÃO

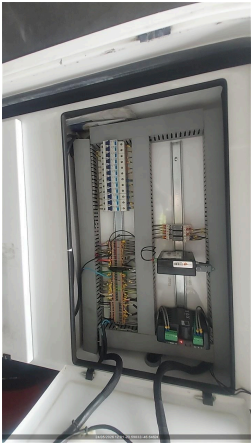
INTEGRIDADE DO PAINEL

VERIFICAR LISTA DE PROTEÇÃO PADRÃO
OK

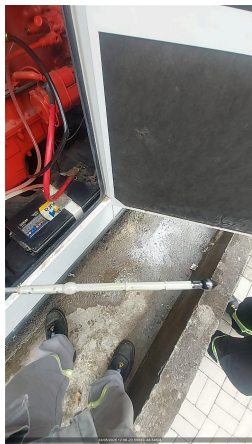
<p>FOTO DA VARETA DE ÓLEO LUBRIFICANTE</p>

<p>HÁ VAZAMENTO DE OLEO? NÃO</p>
<p>SE SIM, FOTO</p>	<p>VERIFICAR CONDIÇÕES DE ABRAÇADEIRAS NO MOTOR OK</p>
<p>SE NOK, FOTO</p>	<p>FOI FEITO A REGULAGEM DE VALVULAS? NÃO</p>
<p>MILIMETROS ANTES DA REGULAGEM</p>	<p>MILIMETROS DE FOLGA APOS REGULAGEM</p>
<p>INTEGRIDADE DA BOMBA D'ÁGUA OK</p>	<p>INTEGRIDADE DAS CORREIAS OK</p>
<p>INTEGRIDADE DO ALTERNADOR DC OK</p>	<p>VERIFICAR FUNCIONAMENTO DA BOMBA DE COMBUSTÍVEL OK</p>
<p>FOTO</p>	<p>FOTO</p>
<p>FOTO</p>	<p>FOTO</p>
<p>FOTO</p>	<p>FOTO</p>
<p>O MOTOR APRESENTA VIBRAÇÕES ANORMAIS?</p>	
<p>08- DIESEL</p>	
<p>EQUIPAMENTO COM TANQUE INTERNO</p>	<p>EQUIPAMENTO POSSUI AVARIA?</p>
<p>SE SIM, FOTO</p>	<p>POSSUI MARCADOR DE NÍVEL DE COMBUSTIVEL? SIM</p>
<p>NÍVEL DE ÓLEO DIESEL (%) 85,00</p>	<p>CONDIÇÕES DE CONEXÕES E ABRAÇADEIRAS DE ABASTECIMENTO OK</p>
<p>HÁ VAZAMENTO DE OLEO? NÃO</p>	<p>SE SIM, FOTO</p>
<p>TAMPA DO TANQUE DE COMBUSTIVEL OK</p>	<p>BACIA DE CONTENÇÃO NÃO POSSUI</p>

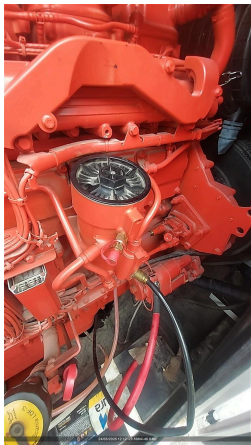
FOTO IDENTIFICAÇÃO DO PATRIMONIO	TRANSFORMADOR NÃO POSSUI
FOTO FRONTAL	FOTO LATERAL DIREITA
FOTO LATERAL ESQUERDA	FOTO TRASEIRA
CONDIÇÕES DE LIMPEZA	CONDIÇÕES DE LIMPEZA
BANCO DE CARGA NÃO POSSUI	FOTO FRONTAL
FOTO LATERAL DIREITA	FOTO LATERAL ESQUERDA
FOTO TRASEIRA	CONDIÇÕES DE LIMPEZA
QUADRO NÃO POSSUI	FOTO FRONTAL
FOTO LATERAL DIREITA	FOTO LATERAL ESQUERDA
FOTO TRASEIRA	CONDIÇÕES DE LIMPEZA
CONTÊINER NÃO POSSUI	FOTO FRONTAL
FOTO LATERAL DIREITA	FOTO LATERAL ESQUERDA
FOTO TRASEIRA	CONDIÇÕES DE LIMPEZA
CARRETA REBOQUE NÃO POSSUI	FOTO FRONTAL
FOTO LATERAL DIREITA	FOTO LATERAL ESQUERDA
FOTO TRASEIRA	CONDIÇÕES DE LIMPEZA
REALIZADO TROCA DO FILTRO DE COMBUSTÍVEL SIM	FOTO DA MARCAÇÃO DA DATA DA TROCA NO FILTRO DE COMBUSTÍVEL

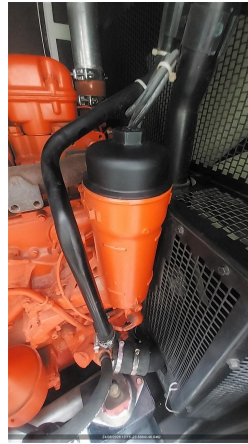
FOTO DA MARCAÇÃO DA DATA DA TROCA NO FILTRO LUBRIFICANTE

REALIZADO TROCA DO FILTRO DE ÓLEO LUBRIFICANTE
SIM

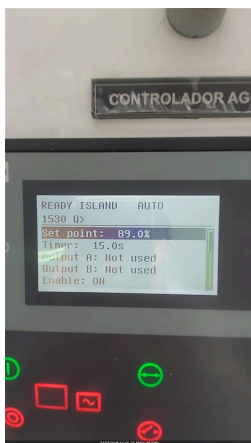
CONFIGURAÇÃO DO PARÂMETRO 1530 (Q>) REATIVO
