CLIENTE	
NOME	RAZÃO SOCIAL
EMAIL	OBSERVAÇÃO
LOCAL	
NOME TECNOGERA - LOCACAO E TRANSFORMACAO DE ENERGIA SA	ENDEREÇO
ATIVO	
NOME	MARCA
MODELO	PATRIMÔNIO / NÚMERO DE SÉRIE
01- APT	
DATA E HORA DE INICIO 25/05/2026 15:17:00	PRINCIPAIS ETAPAS DA TAREFA Troca de óleo lubrificante e f
EPIS NECESSÁRIOS Capacete de proteção, luvas, b	PERIGOS EXISTENTES E/OU POTENCIAIS Projeção de objetos, choque, p
MEDIDAS PARA CONTROLAR PERIGOS E RISCOS Isolar área, proibir pessoas n	
02- SEGURANÇA	
POSSUI KIT MITIGAÇÃO? SIM	KIT MITIGAÇÃO

### 03- ATENDIMENTO

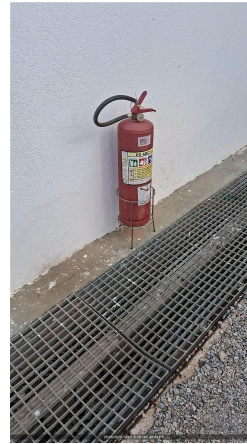
FOTO DA ETIQUETA DE VALIDADE DO EXTINTOR

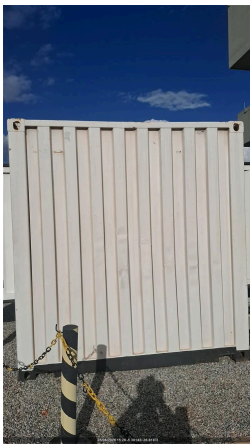
FOTO FRONTAL

CONDIÇÕES DE LIMPEZA

LIMPO

CONDIÇÕES DOS ADESIVOS  
BOM

EQUIPAMENTO POSSUI AVARIA?  
NÃO

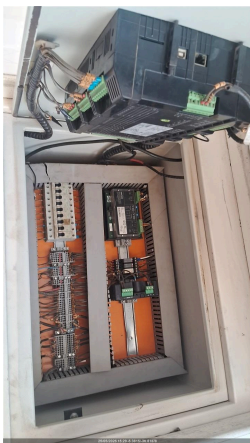
INTEGRIDADE DO PAINEL

VERIFICAR LISTA DE PROTEÇÃO PADRÃO  
OK

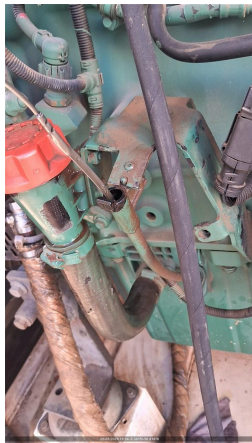
FOTO DA VARETA DE ÓLEO LUBRIFICANTE

NÍVEL DE ÓLEO LUBRIFICANTE  
OK

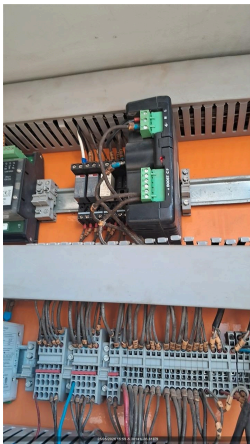
MODELO DO CARREGADOR DE BATERIA

TENSÃO DE ENTRADA (ALIMENTAÇÃO) E SAÍDA DO CARREGADOR (VOLTS) 220V/24VCC
BATERIA POSSUI PROTEÇÃO DE POLOS?

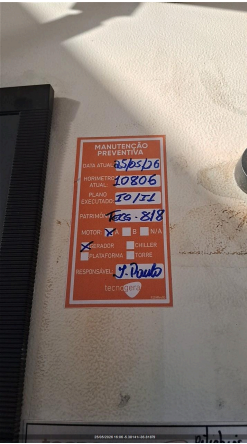
<p>FOTO DA MARCAÇÃO DA DATA DA TROCA NO FILTRO SEPARADOR DE ÁGUA</p>

<p>REALIZADO TROCA DO FILTRO SEPARADOR DE ÁGUA E ÓLEO SIM</p>

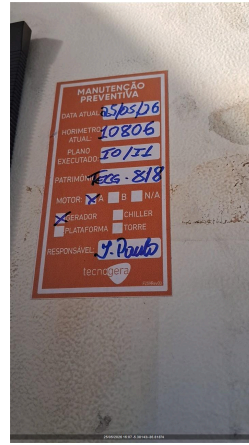
FOTO DA MARCAÇÃO DA DATA DA TROCA NO FILTRO LUBRIFICANTE

REALIZADO TROCA DO FILTRO DE ÓLEO LUBRIFICANTE  
SIM
