CLIENTE		
NOME	RAZÃO SOCIAL	
EMAIL	OBSERVAÇÃO	
LOCAL		
NOME TECNOGERA - LOCAÇÃO E TRANSFORMAÇÃO DE ENERGIA SA	ENDEREÇO	
ATIVO		
NOME	MARCA	
MODELO	PATRIMÔNIO / NÚMERO DE SÉRIE /	
01- APT		
DATA E HORA DE INÍCIO 26/05/2026 06:57:00	PRINCIPAIS ETAPAS DA TAREFA MANUTENÇÃO PREVENTIVA TROCA DE FILTROS E ÓLEO LUBRIFICANTE.	EPIS NECESSÁRIOS MACAÇÃO RF, BOTA DE SEGURANÇA, ÓCULOS DE SEGURANÇA, CAPACETE COM ABAFADOR E LUVA MULTITATO.
PERIGOS EXISTENTES E/OU POTENCIAIS QUEIMADURA COM ÓLEO QUENTE, DERRAMAMENTO DE PRODUTOS QUÍMICOS NA PLATAFORMA.	MEDIDAS PARA CONTROLAR PERIGOS E RISCOS USO ADEQUADO DOS EPI'S E ATENÇÃO NA ATIVIDADE.	
02- SEGURANÇA		
POSSUI KIT MITIGAÇÃO? NÃO	POSSUI EXTINTOR? NÃO	GERADOR DEVIDAMENTE ATERRADO? OK
TENSÃO DO CLIENTE É A MESMA DO GERADOR/QTA? SIM	HÁ NECESSIDADE DE ELEVAR A BASE DO GERADOR? NÃO	
03- ATENDIMENTO		
POSSUI TELEMETRIA? NÃO	AS DUAS ANTENAS ESTÃO POSICIONADAS CORRETAMENTE (TETO DA MÁQUINA LADO DE FORA) SIM	A TELEMETRIA FICOU COMUNICANDO? POSSUI RESTRIÇÃO DE SINAL

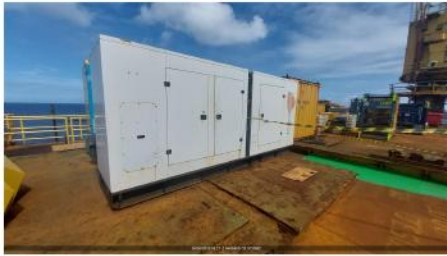
FOTO FRONTAL

**CONDIÇÕES DE LIMPEZA**

LIMPO

CONDIÇÕES DOS ADESIVOS

BOM

EQUIPAMENTO POSSUI AVARIA?

NÃO

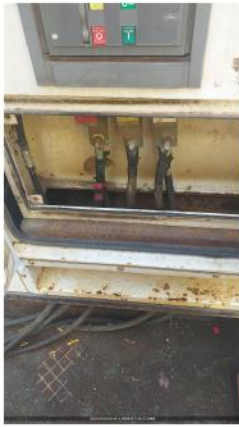
CONEXÃO DOS CABOS NO GERADOR

É POSSIVEL ACESSAR O QUADRO DE CONEXÃO DOS CABOS DO CLIENTE?
NÃO

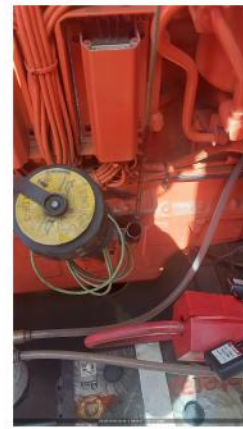
FOTO DA VARETA DE ÓLEO LUBRIFICANTE

NÍVEL DE ÓLEO LUBRIFICANTE
OK

HÁ VAZAMENTO DE ÓLEO?
NÃO

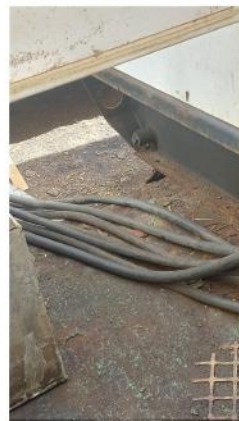
FOTO DO TAMPÃO DE DRENO DA BACIA DE CONTENÇÃO

BACIA DE CONTENÇÃO
NÃO POSSUI
