CLIENTE	
NOME	RAZÃO SOCIAL
EMAIL	OBSERVAÇÃO
LOCAL	
NOME TECNOGERA - LOCAÇÃO E TRANSFORMAÇÃO DE ENERGIA SA	ENDEREÇO
ATIVO	
NOME	MARCA
MODELO	PATRIMÔNIO / NÚMERO DE SÉRIE
01- CABEÇALHO	
FOTO DO HORIMETRO	MARCA - FABRICANTE WEG
MODELO -	Nº DE SERIE DO ALTERNADOR

POTÊNCIA NOMINAL 500Kva	TIPO DE CHECKLIST CHECKLIST DE LIBERAÇÃO
FOTO FECHAMENTO DA BASETA ANTES DE MEGAR

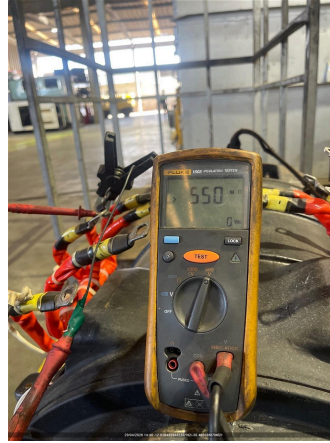
FOTO DA EVIDENCIA NO MEGOMETRO

A) ISOLAMENTO ENTRE BOBINAS ESTATOR

(1-4) X (2-5)
550 M

ANÁLISE
APROVADO

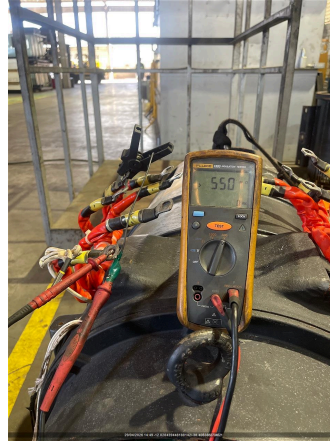
FOTO DA EVIDENCIA NO MEGOMETRO

(1-4) X (3-6)
550 M

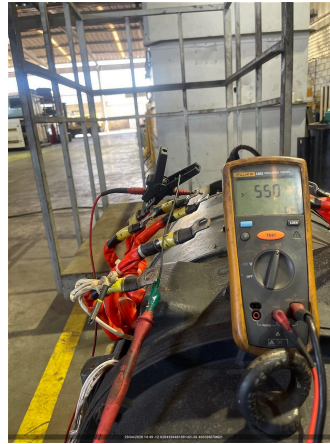
FOTO DA EVIDENCIA NO MEGOMETRO

(1-4) X (8-11)
550 M

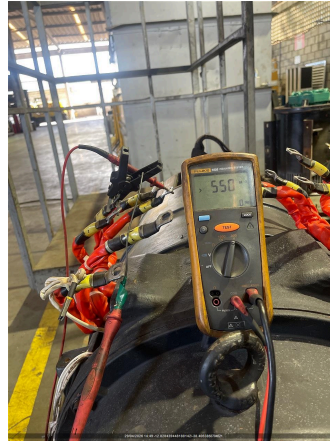
FOTO DA EVIDENCIA NO MEGOMETRO

(1-4) X (7-10)
550 M

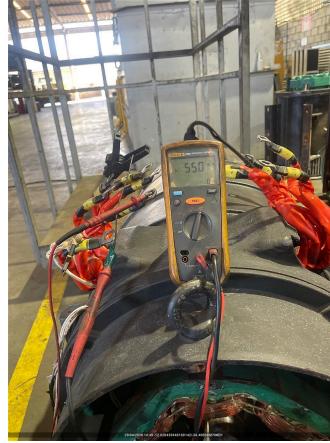
FOTO DA EVIDENCIA NO MEGOMETRO

(1-4) X (9-12)
550 M

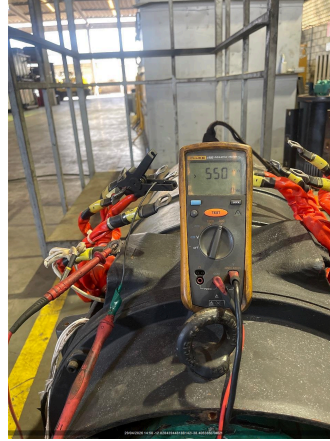
FOTO DA EVIDENCIA NO MEGOMETRO

(2-5) X (3-6)
550 M

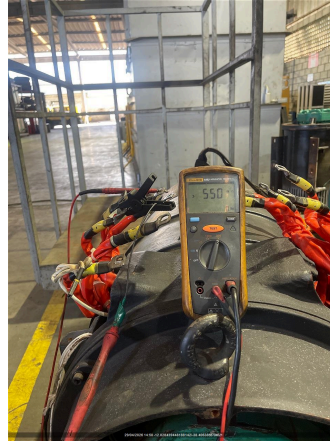
FOTO DA EVIDENCIA NO MEGOMETRO

(2-5) X (7-10)
550 M

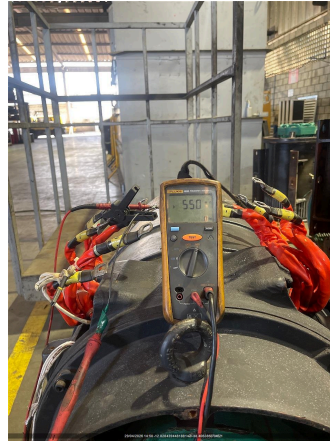
FOTO DA EVIDENCIA NO MEGOMETRO

(2-5) X (8-11)
550 M

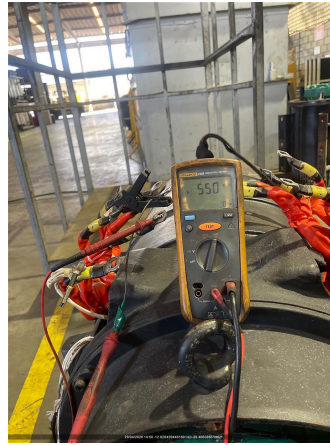
FOTO DA EVIDENCIA NO MEGOMETRO

(2-5) X (9-12)
550 M

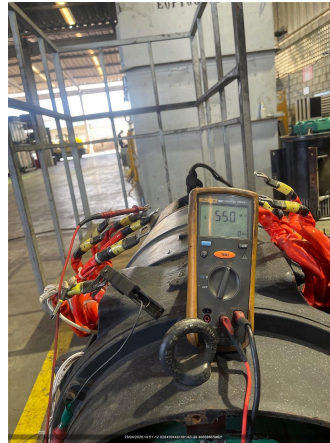
FOTO DA EVIDENCIA NO MEGOMETRO

(3-6) X (7-10)
550M

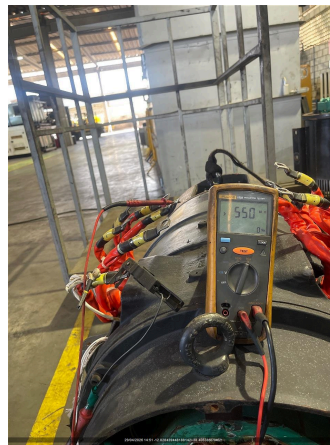
FOTO DA EVIDENCIA NO MEGOMETRO

(3-6) X (8-11)
550 M

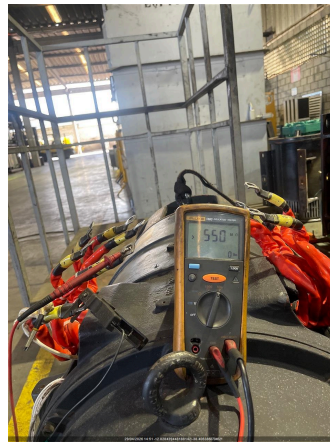
FOTO DA EVIDENCIA NO MEGOMETRO

(3-6) X (9-12)
550 M

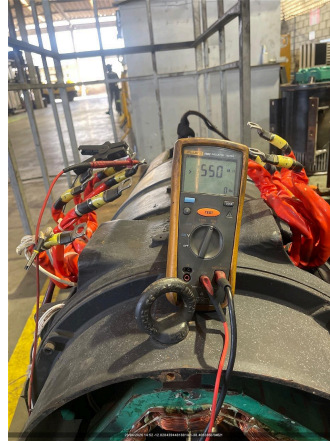
FOTO DA EVIDENCIA NO MEGOMETRO

(7-10) X (8-11)
550 M

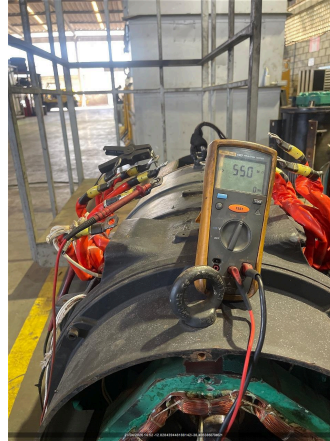
FOTO DA EVIDENCIA NO MEGOMETRO

(7-10) X (9-12)
550 M

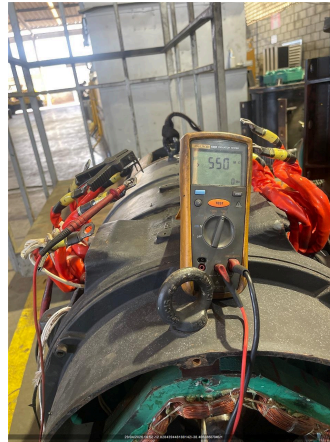
FOTO DA EVIDENCIA NO MEGOMETRO

(8-11) X (9-12)
550 M

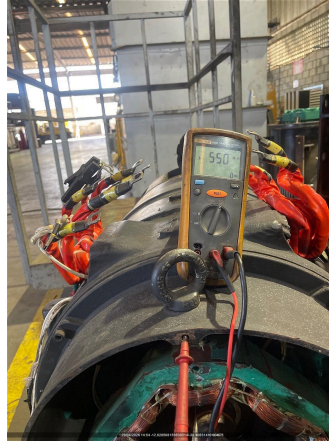
FOTO DA EVIDENCIA NO MEGOMETRO

B) ISOLAMENTO ENTRE BOBINAS ESTATOR X CARÇAÇA

(1-4) X (T)
550 M

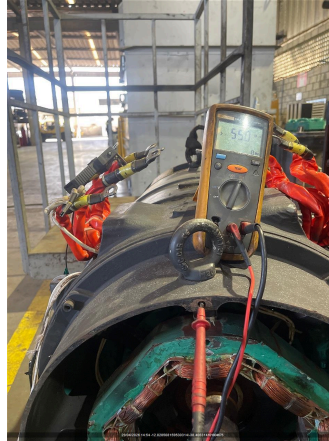
FOTO DA EVIDENCIA NO MEGOMETRO

(2-5) X (T)
550 M

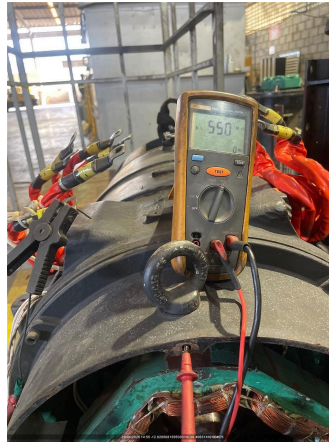
FOTO DA EVIDENCIA NO MEGOMETRO

(3-6) X (T)
550 M

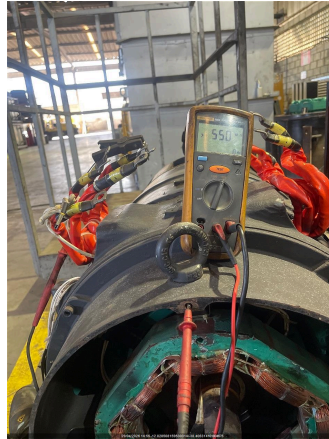
FOTO DA EVIDENCIA NO MEGOMETRO

(7-10) X (T)
550 M

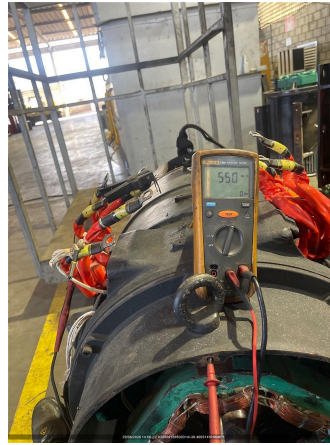
FOTO DA EVIDENCIA NO MEGOMETRO

(8-11) X (T)
550 M

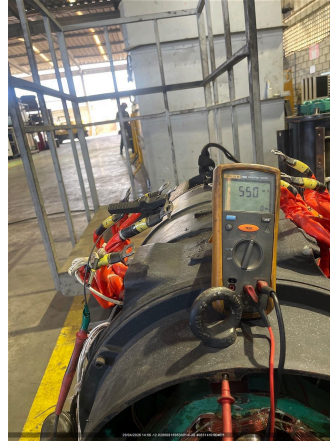
FOTO DA EVIDENCIA NO MEGOMETRO

(9-12) X (T)
550 M

ANÁLISE
APROVADO

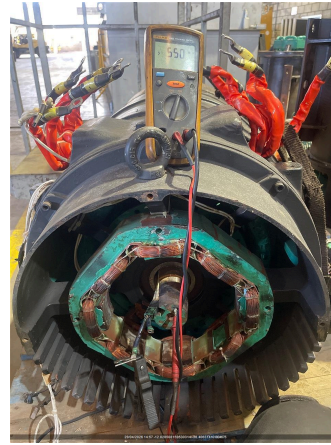
FOTO DA EVIDENCIA NO MEGOMETRO

D) RESISTÊNCIA DO ROTOR PRINCIPAL X CARÇAÇA

(1RP) X (T)
550 M

ANÁLISE
APROVADO

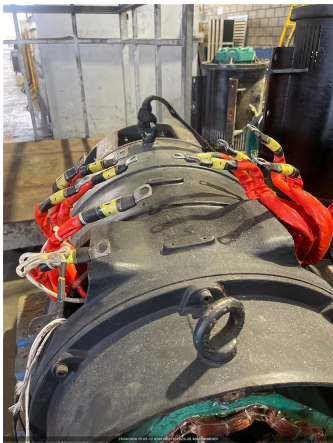
(2) - (5) 0.1	FOTO DA EVIDENCIA NO MEGOMETRO
(3) - (6) 0.1	FOTO DA EVIDENCIA NO MEGOMETRO
ANÁLISE APROVADO	
L) ANÁLISE MECÂNICA	
EVIDENCIA BASETA ABERTA DURANTE A MEGAGEM

TAMPA DIANTEIRA APROVADO
ROLAMENTO DIANTEIRO APROVADO	TAMPA TRASEIRA APROVADO
ROLAMENTO TRASEIRO APROVADO	EIXO APROVADO
VENTILADOR APROVADO	ACOPLAMENTO APROVADO
CAIXA DE LIGAÇÃO APROVADO	PLACA DE BORNE APROVADO

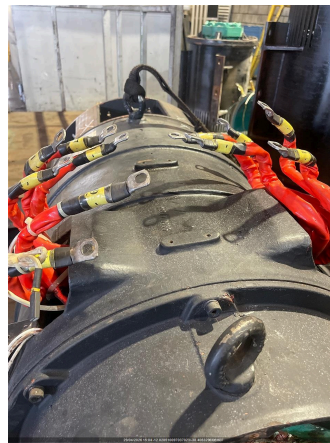
CERTIFICO QUE FIZ A LIMPEZA DA BASETA DO ALTERNADOR

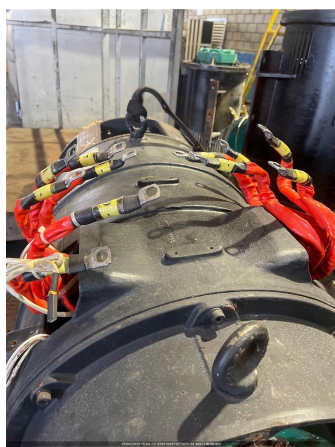
CERTIFICO QUE FIZ O FECHAMENTO DA BASETA APOS MEGAGEM
